## 1.1 DISEÑO Y EJECUCIÓN DEL PLAN DE MONITOREO

### 1.1.1 Primera Campaña De Monitoreo

**Tabla 3 Puntos De Muestreo En El Área De Influencia Del Río Penderisco.**

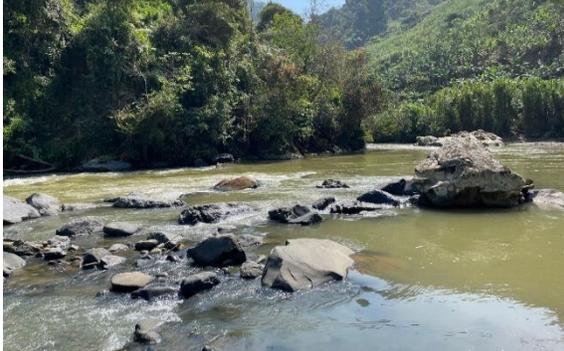
<b>Foto 1.</b>	<b>Punto 1. Desembocadura quebrada Orobugo</b>

<p>Cuerpo lotico con abundante vegetación ripária, fondo heterogéneo compuesto por gravas, arena y rocas. Ancho aproximado del cauce de 30 metros, agua levemente turbia por material suspendido, se observan rocas de gran tamaño que funcionan como barreras físicas del cauce.</p>
<b>Foto 2.</b>	<b>Punto 2. Encarnación vereda El Sireno</b>

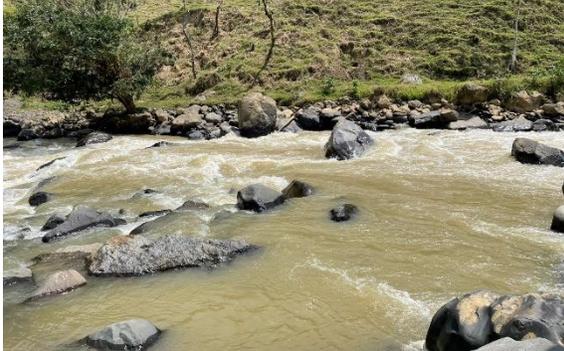
<p>Cuerpo lotico de vegetación ripária compuesta por pastos arbolados en la ribera derecha y pastos con árboles dispersos en la ribera izquierda, canal con fondo heterogéneo compuesto por rocas, grava y arena, riberas sin evidencia de erosión en el sitio de muestreo. Ancho aproximado del cauce de 30 metros.</p>
<b>Foto 3.</b>	<b>Punto 3. Desembocadura quebrada Honda</b>

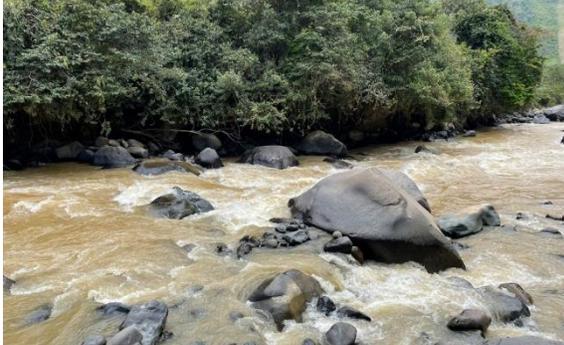
<p>Cuerpo lotico de vegetación ripária en ambas riberas, fondo heterogéneo compuesto por gravas, arena y rocas. Agua turbia por material suspendido, corriente con gradiente medio, capaz de formar rápidos.</p>

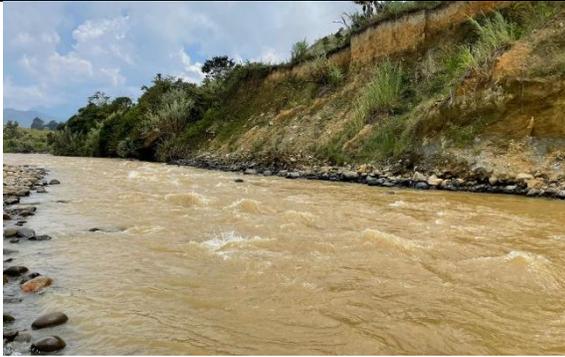
**Punto 4. Quebrada Urrao**

Cuerpo lotico con valle en forma de Box y un plano de inundación asimétrico, agua turbia, ribera derecha escarpada sin evidencia de procesos erosivos, presencia de vegetación ripiara. Ribera izquierda con presencia de pastos y cultivos agrícolas. Ancho del cauce aproximado de de ocho metros.

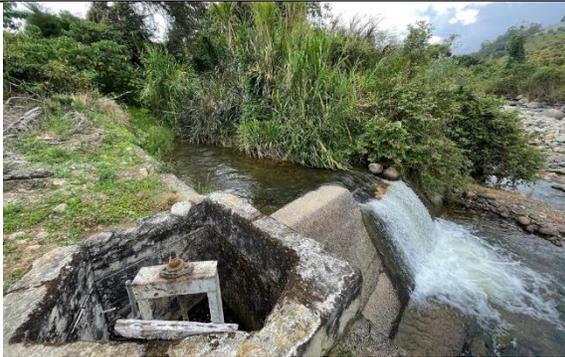
**Punto 5. Bocatoma**

Cuerpo lotico angosto cuya corriente es interrumpida por una estructura física, construida para captar agua para posterior potabilización Bocatoma de acueducto veredal). Vegetación ripária en ambas riberas y presencia de cultivos agrícolas. El ancho del cauce es de dos metros aproximadamente.

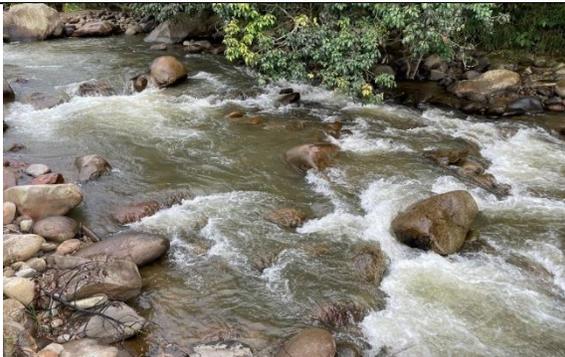
**Punto 6. Quebrada Ana**

Cuerpo lotico con valle en forma de Box, fondo heterogéneo compuesto por grava y rocas, pendiente mediana formando rápidos en el cauce, turbidez leve por material particulado, vegetación ripária compuesta por árboles y arbustos y vegetación herbácea.

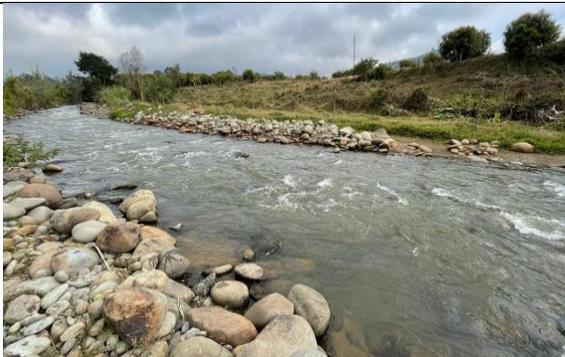
**Punto 7. Después Quebrada Paso**

Cuerpo lotico con canal escalonado, agua levemente turbia por material particulado, fondo heterogéneo compuesto por rocas y gravas, riberas compuestas por vegetación ripária, compuesta por algunos árboles aislados y vegetación herbácea.

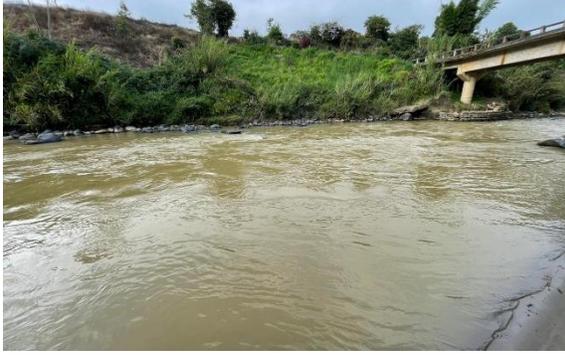
**Punto 8. Después del Área Urbana**

Cuerpo lotico con canal en forma de caja ancha, pendientes de las riberas moderadas y cóncavas, vegetación ripária tipo arbustivo, fondo homogéneo compuesto por gravas, agua turbia por solidos suspendidos, corriente con inclinación suave. En el sitio de muestreo se tiene una estructura tipo puente que no afecta el flujo de la corriente.

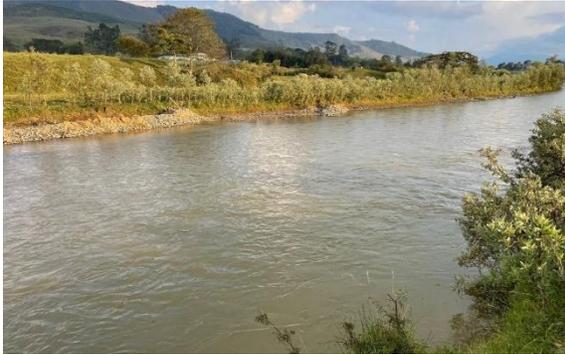
**Punto 9. Antes del Área Urbana**

Cuerpo lotico con canal en forma de caja ancha, pendientes de las riberas moderadas y cóncavas, vegetación ripária tipo arbustivo, fondo homogéneo compuesto por gravas, agua turbia por solidos suspendidos, corriente con inclinación suave.

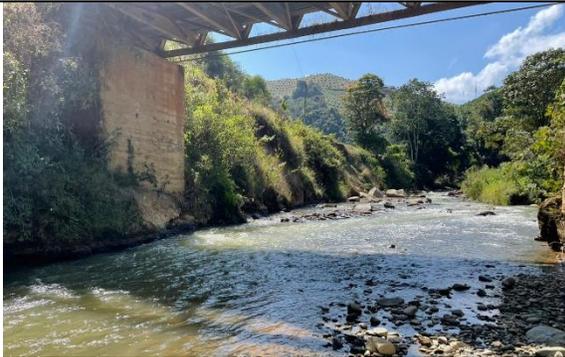
**Punto 10. Quebrada El Tigre**

Cuerpo lotico con plano de inundación simétrico, canal en forma de Box profundo, riberas escarpadas y cóncavas, sin evidencia de erosión, vegetación ripária compuesta por pastos arbolados, agua turbia con fondo homogéneo compuesto por gravas. Se identificó la presencia de una estructura fija tipo puente que no afecta el flujo de la corriente.

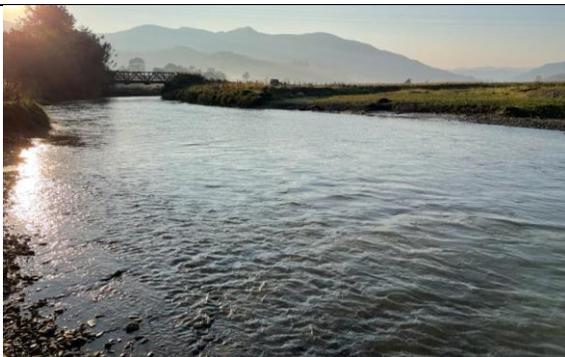
**Punto 11. Río Penderisco**

Cuerpo lotico con bajo gradiente de corriente, fondo heterogéneo compuesto por arena y grava. Canal en forma de caja ancha con plano de inundación simétrico, riberas con presencia de vegetación ripária, sin estructuras que afecten el flujo de la corriente.

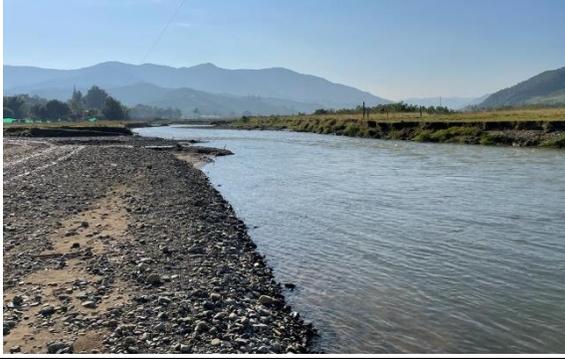
**Punto 12. Quebrada Pabón**

Cuerpo lotico con bajo gradiente de corriente, fondo heterogéneo compuesto gravas y arenas. Canal en forma de caja ancha y con plano de inundación simétrico. El cauce no presenta estructuras que afecten el flujo de la corriente. La turbidez es baja y el ancho del cauce es de aproximadamente 12 metros.

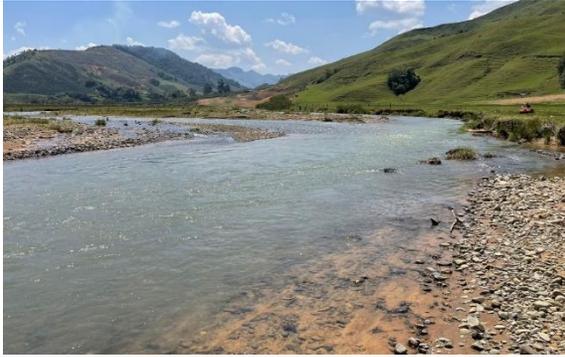
**Punto 13. Quebrada Quebradona**

Cuerpo lotico con bajo gradiente de corriente, canal en forma de caja ancha. No se evidencian procesos erosivos en la ribera y cobertura vegetal de pastos y arboles aislados. Fondo heterogéneo compuesto por arena y grava, agua poco turbia. No se observan estructuras físicas que alteren la corriente.

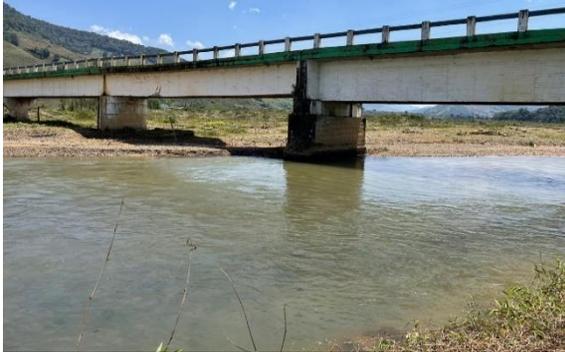
**Punto 14. Quebrada Cartagena**

Cuerpo lotico con bajo gradiente de corriente, canal en forma de Box y pendiente de la ribera derecha ligeramente escarpada, vegetación riparia de ambas riveras, compuesta por pastos y arbustos. Se observa una estructura física tipo puente que no altera la corriente. El agua presenta baja turbidez, profundidad inferior a 0,8 metros y ancho aproximado de 15 metros.

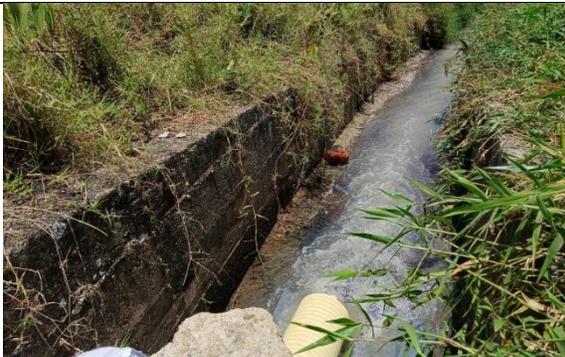
**Punto 15. Vertimiento PTAR**

Vertimiento puntual que sale de una red de alcantarillado, descarga al lado de la vía y se dirige al río Penderisco por un canal en forma de U. La cobertura vegetal es principalmente pasto.

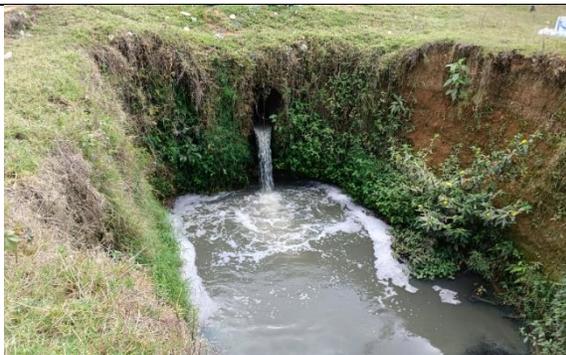
Punto 16. Área Urbana Urrao

Vertimiento puntual que descarga las aguas en una canalización que vierte al río Penderisco. El canal es profundo con forma de U. La vegetación alrededor se compone de pasto y otras herbáceas.

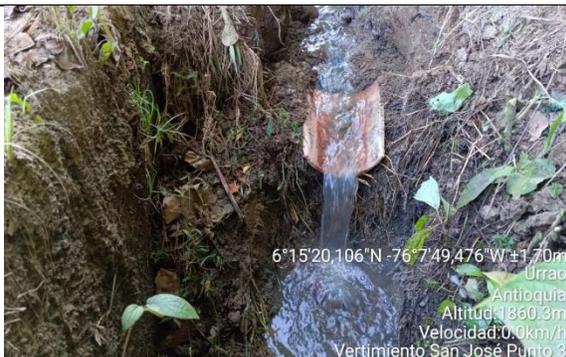
Punto 17. Vertimiento San José

Vertimiento puntual, con corriente superficial que descarga las aguas directamente al río Penderisco. El vertimiento corre paralelamente a una vía de acceso público, con poca vegetación en sus márgenes.
