**CONSEJO DE ESTADO
SALA DE LO CONTENCIOSO ADMINISTRATIVO
SECCIÓN PRIMERA**

Referencia: MEDIO DE CONTROL DE PROTECCIÓN DE LOS DERECHOS E INTERESES COLECTIVOS
Radicación núm.: 05001-23-33-000-2023-00955-01
Demandantes: OLGA LÓPEZ CORTÉS Y OTROS¹
Demandados: AGENCIA NACIONAL DE INFRAESTRUCTURA - ANI Y OTROS
Vinculada: CORPORACIÓN AUTÓNOMA REGIONAL DEL CENTRO DE ANTIOQUIA - CORANTIOQUIA
Coadyuvante: JORGE ALBERTO OCHOA ESTRADA

Sentencia de segunda instancia

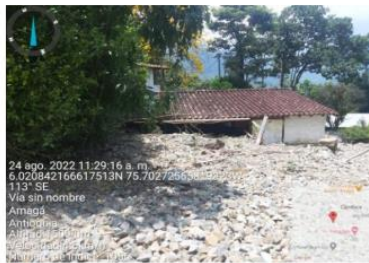
Limpieza de Box Couvert de 1.5x1.5 en el K25+440 UF2 Tramo 12 Colmatación de obra hidráulica

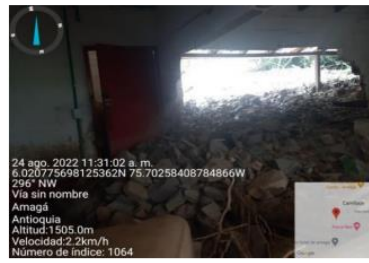
Predio Las Tortugas parte baja de la OC86 en el K25+900 de la UF2 Tramo 12

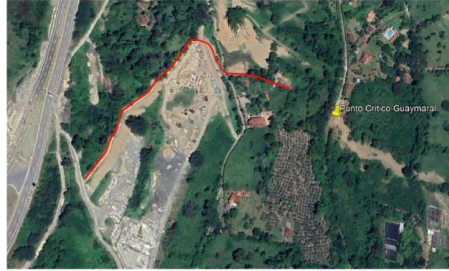
1. Existe vertimiento de caudales aportados por el drenaje del túnel de la vía nacional Pacífico 1 creado a partir de la materialización de la vía.

FIGURA 3. APORTE CAUDALES PROVENIENTES DEL TUNEL VIA NACIONAL PACIFICO 1.
Fuente: Comunicación Alcaldía municipal Amaga, 2024.

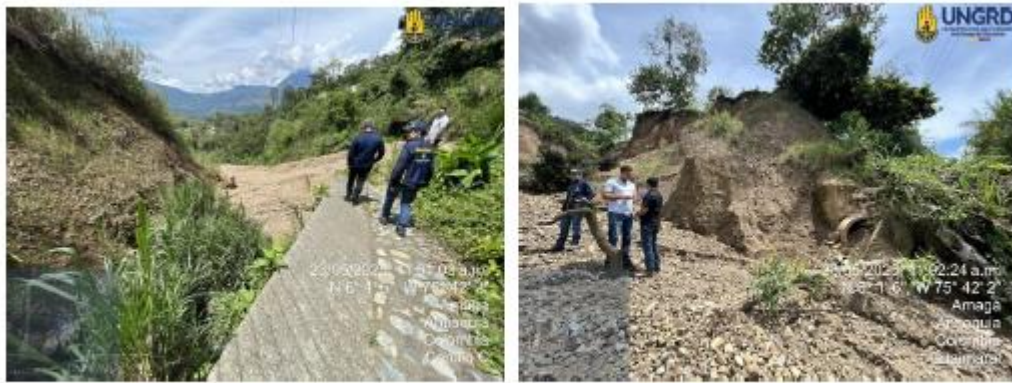
Durante la inspección visual se evidenció la pérdida de la banca en la vía que conduce a la vereda de Guaimaral, en un tramo aproximado de 32 metros de longitud. Según lo manifestado por representantes del municipio, esta afectación estaría asociada a procesos erosivos, posiblemente originados por la escorrentía superficial, la inestabilidad del talud y la falta de obras de drenaje adecuadas que controlen el flujo de aguas lluvias. La situación compromete la seguridad vial y requiere una intervención técnica para mitigar los efectos de la erosión y restablecer la estabilidad del terreno.

FIGURA 8. TRAMO DE VÍA DEL CORREGIMIENTO CAMILO C QUE CONDUCE HACIA LA VEREDA GUAIMARAL

[...] Desde el punto donde se evidencia la pérdida de la banca hasta la corona del talud, se estima una distancia aproximada de 45 metros, **afectación que obedece a la pérdida progresiva del talud. Según lo indicado por los representantes territoriales, esta condición es consecuencia de procesos de erosión antrópica, generada por actividades humanas en la zona, como la modificación del uso del suelo, intervenciones sin control técnico, o la ausencia de medidas de conservación.** Esta situación incrementa el riesgo de deslizamientos y comprometió la estabilidad estructural de la vía, por lo que se recomienda una evaluación geotécnica detallada y la implementación de obras de mitigación para la reconstrucción de la vía veredal colapsada con el evento.
